Manejo del riesgo que generan los taludes de la quebrada La Seca, del municipio de Envigado.

Risk Management that Generates the Hillside of the Stream La Seca of Township Envigado.

Marcela Ramírez*
Edwin Sánchez**

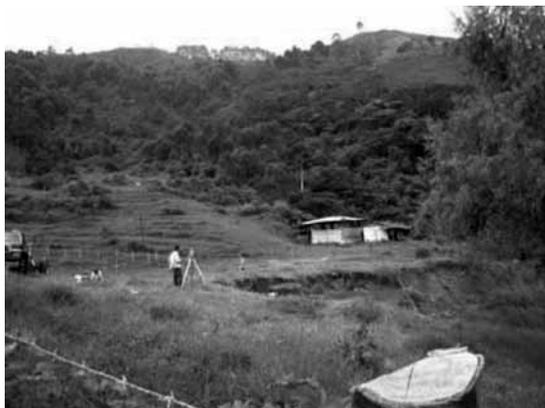
Figura 1. Zona de recarga e infiltración del agua en el terreno cercano a la quebrada La Seca, municipio de Envigado
Fuente: Elaboración propia (2014)

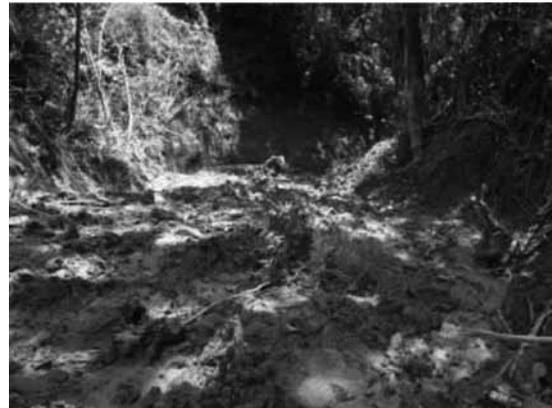
Durante la evaluación de daños ambientales se encontró que la avenida torrencial había ocasionado el arrasamiento de toda la vegetación propia de la quebrada, además de su biodiversidad (la muerte de animales, la desaparición de plantas y árboles centenarios), afectando de manera severa la fauna y flora alrededor de su cauce, como se observa en la Figura 2.

Figura 2. Socavación producida por el cauce de la quebrada La Seca después de la avenida torrencial
Fuente: Elaboración propia (2014)

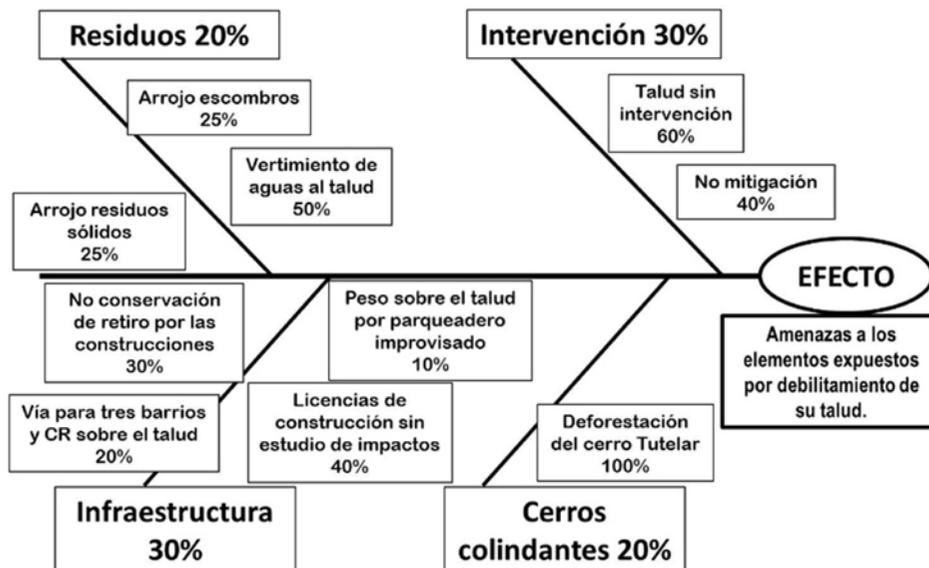
Figura 3. Diagrama causa-efecto (espina de pescado) para la identificación de factores amenazantes en los taludes de la quebrada La Seca, Envigado

En la Figura 3 se evidencian cuatro categorías con un porcentaje de factores amenazantes, según el impacto en la vulnerabilidad de los elementos expuestos, así: Infraestructura 30%, Intervención 30%, Residuos 20% y Cerros colindantes 20%.

Si se logra el control de las categorías Infraestructura e Intervención, se reduciría la amenaza en un 60%, lo que indica que son las más relevantes y podría con ellas reducirse de manera importante el riesgo de desastre; las otras dos categorías son de igual importancia entre ellas, lo que indica que se tendría que hacer también una intervención adecuada a las mismas.

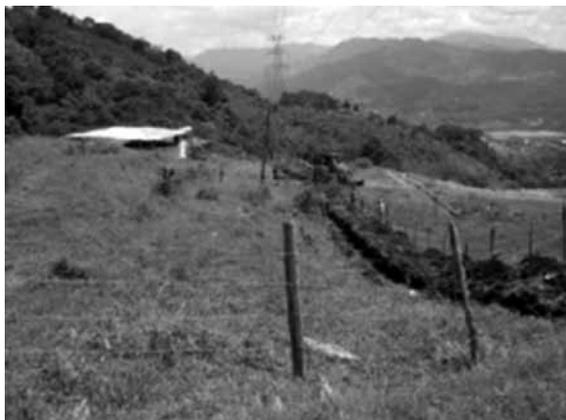
En el sector de la finca Los Alpes se construyó una red de drenajes para evitar que el agua de escorrentía llegué a la cicatriz del talud, ocasionada por el desprendimiento en 2011; estos drenajes deben ser llevados a un canal escalonado de concreto para evitar el vertimiento de aguas al talud afectado, como se muestra en la Figura 4 (tomada de la Carta de Descole de Suelos & Ambiente del 15 de junio de 2011). No obstante, esta medida no ha sido del todo efectiva porque se presentan agrietamientos o cicatrices en el terreno, lo que ha propiciado la filtración de aguas al talud, obligando a una intervención más técnica con materiales que puedan impermeabilizar esta red de drenaje y no permitan filtrar agua hacia las grietas.

Figura 4. Ubicación de la ronda de coronación en el sector de la finca Los Alpes, Envigado, Antioquia
Fuente: Elaboración propia (2014)

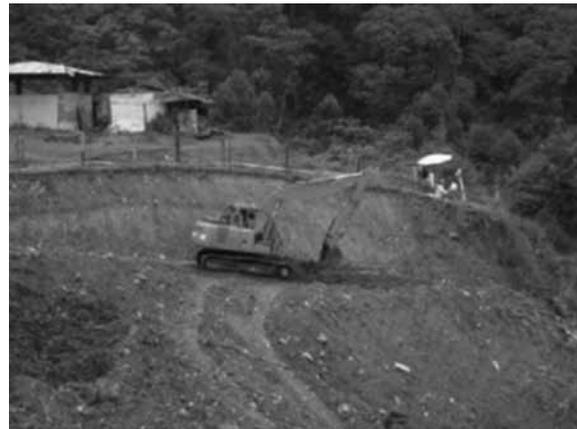
De otro lado, se hicieron bermas al talud, las cuales tienen cunetas en la base de cada una de ellas y un canal central para bajar las aguas recolectadas; esas bermas se construyeron cerca de la corona del talud para evitar aguas de escorrentía (Figura 5). En la actualidad, dicho trabajo ya evidencia un proceso de revegetalización.

Figura 5. Corte realizado sobre la margen izquierda de la quebrada La Seca, Envigado, Antioquia
