# Metodología para el diagnóstico de patologías en pavimentos rígidos. Caso de estudio: tramo entre estación Hospital - San Pedro, Metroplús de Medellín

*Methodology for the diagnosis of distress in rigid pavements. Case study: Field section between Hospital - San Pedro Station, BRT system (Metroplús of Medellín).*

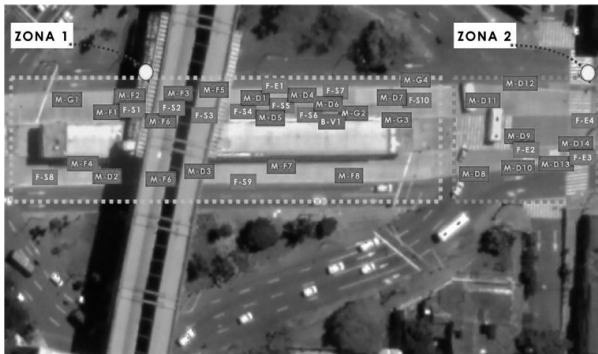
Figura 7. Levantamiento planimétrico de daños Zona 1 y Zona 2.  
Fuente: Elaboración propia a partir de imagen proporcionada por Google maps (2020).

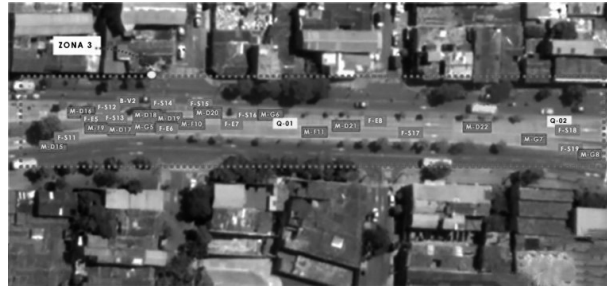
Figura 8. Levantamiento planimétrico de daños Zona 3.  
Fuente: Elaboración propia a partir de imagen proporcionada por Google maps (2020).

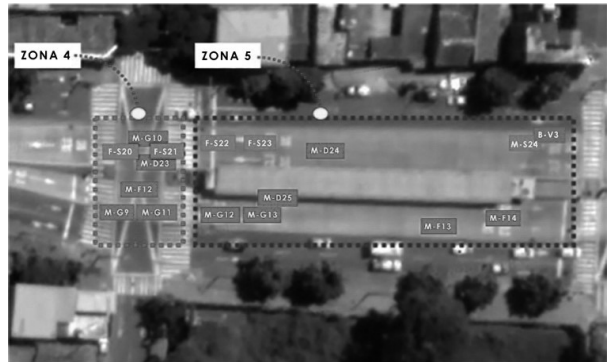
Figura 9. Levantamiento planimétrico de daños Zona 4 y Zona 5.  
Fuente: Elaboración propia a partir de imagen proporcionada por Google maps (2020).

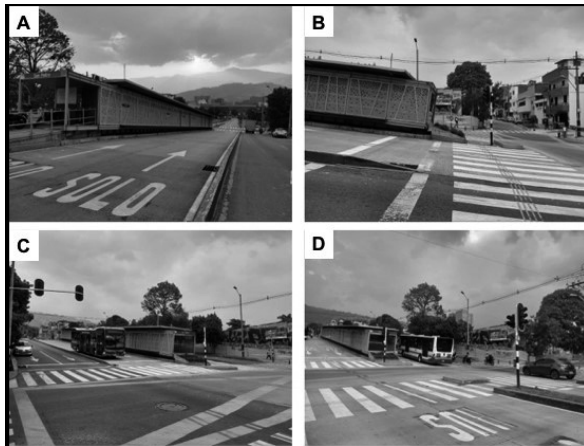
Pedro del Metroplús de Medellín se puede clasificar como un desacierto constructivo debido a su pendiente del 14 %, la cual no cumple con los estándares de funcionalidad establecidos por la norma NTC 6047 [31], que determina que una rampa con un gradiente superior a 1 en 12 (8,3 %) es difícil de usar y puede representar riesgo de accidente, por lo tanto, se recomienda no hacer uso de ella (ver Figura 10).

Figura 10. Inclinación estación San Pedro Metroplús desde diferentes puntos de vista (A Oeste, B Norte, C y D Noreste). Fuente: Elaboración propia (2020).

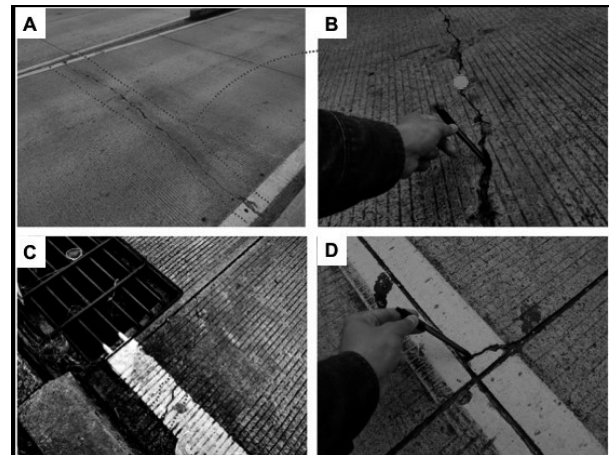
el tramo con mayor área degradada por grietas, con el 84,6 % del área total que presenta esta lesión, le siguen los tramos de la Z2 (8,6 %), la Z1 (3,8 %), la Z4 (1,8 %) y, por último, la Z5 (1,2 %). Las grietas en los pavimentos son profundas y su anchura oscila entre 2 y 5 cm. Estos daños de tipo mecánico pueden presentar una orientación diagonal y horizontal con relación a la disposición de las placas huellas y, en algunos casos, rompen los extremos de los pavimentos. (Figura 12). Hay que subrayar que este tipo de alteraciones podría ocasionar un mayor deterioro en los pavimentos rígidos por los procesos de filtración de agua, y producir daños en las bases de soporte por pérdida de estabilidad y lavado de finos [12].

Figura 12. Presencia de grietas en zonas de análisis (A-B Grieta transversal y C-D Grietas en bordes). Fuente: Elaboración propia (2020).

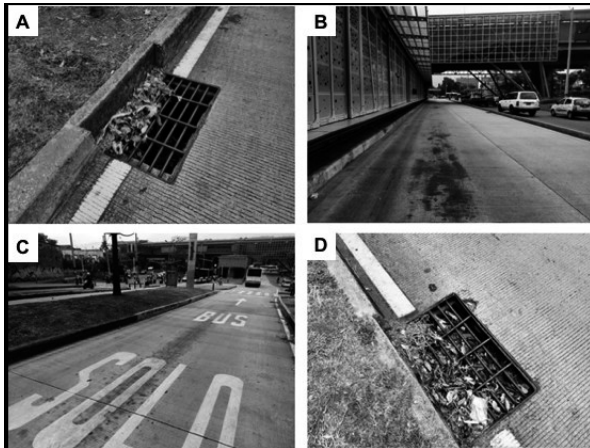
superficiales, se determina que este tipo de lesión no compromete la estabilidad de los pavimentos rígidos, aunque en algunos casos comprometen la funcionalidad de los sumideros, por el depósito y la acumulación de residuos sólidos que pueden obstruir, parcial o totalmente, el flujo del agua al interior de estos sistemas de evacuación de aguas, como se muestra en la Figura 13.

Figura 13. Ensuciamientos en zonas de análisis (A-D Obstrucción de sumideros y B-C Suciedad sobre pavimentos rígidos). Fuente: Elaboración propia (2020).

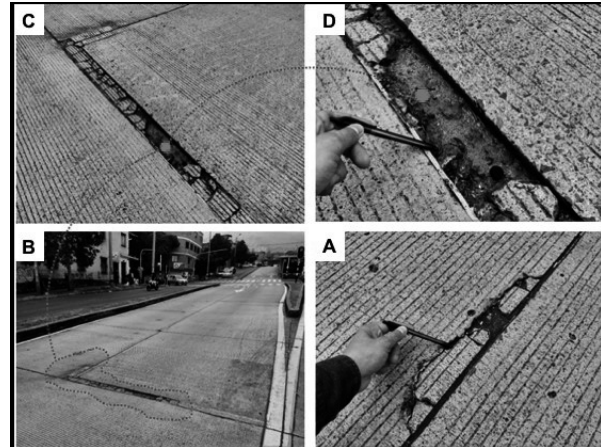
Otras alteraciones representativas analizadas en este estudio corresponden a los desprendimientos y los daños físicos por erosión. Este tipo de lesión es consecuencia de que no se reparan las grietas existentes, las cuales, al estar sometidas a procesos de vibración por efecto del tránsito continuo, llegan a ocasionar el desprendimiento del concreto que constituye los pavimentos rígidos (ver Figura 14). Para el caso de los desprendimientos, el tramo con mayor afectación es el Z2 con el 43 %, le sigue el

Figura 14. Presencia de desprendimientos en zonas de análisis. (A, B, C y D, proceso de formación de desprendimientos). Fuente: Elaboración propia (2020).

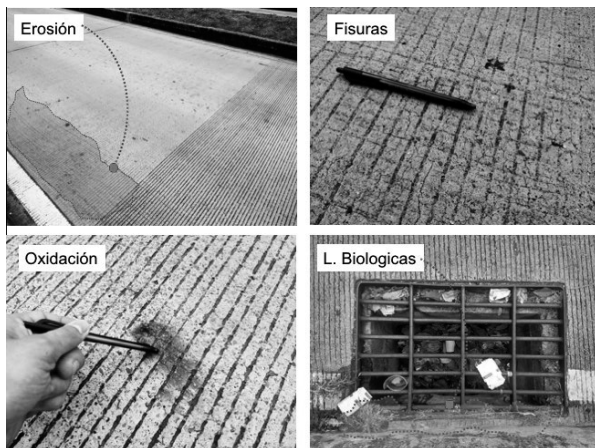
En cuanto a las patologías físicas por erosión, se pudo determinar que el tramo más afectado, respecto al área total afectada por esta alteración patológica, corresponde al Z3 con el 89,6 %, y en menor proporción el Z2 con 6,5 % y Z1 con 3,9 %; Z4 y Z5 no presentan afectación. La erosión en los pavimentos se genera por la fricción durante el arranque y frenado de vehículos pesados que transitan continuamente por este tramo vial. Se resalta que la erosión es una lesión superficial al igual que los daños biológicos, los daños químicos y las fisuras (ver Figura 15). Por esa razón, estos daños no representan procesos de degradación críticos que comprometan la durabilidad de los pavimentos rígidos del tramo vial objeto de estudio.

Figura 15. Daños superficiales en zonas de análisis.
