# Metodología para el diagnóstico de patologías en pavimentos rígidos. Caso de estudio: tramo entre estación Hospital - San Pedro, Metroplús de Medellín

*Methodology for the diagnosis of distress in rigid pavements. Case study: Field section between Hospital - San Pedro Station, BRT system (Metroplús of Medellín).*

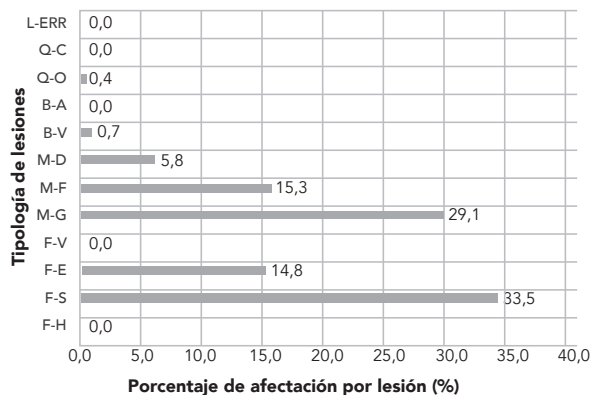
Figura 11. Cuantificación porcentual de daños patológicos. Fuente: Elaboración propia (2020).

Además, se pudo determinar que los daños más frecuentes en relación con el área de afectación, corresponden a grietas y ensuciamientos como se ve en la Tabla 4, y la cuantificación porcentual de las alteraciones de acuerdo con su área de afectación se muestra en la Figura 11.
